## AJUNTAMENT DE COSTITX

### CATÀLEG DE PROTECCIÓ DEL PATRIMONI HISTÒRIC

#### VOLUM 3

Jaciments arqueològics, camins, marjades, béns d'interès paisatgístic

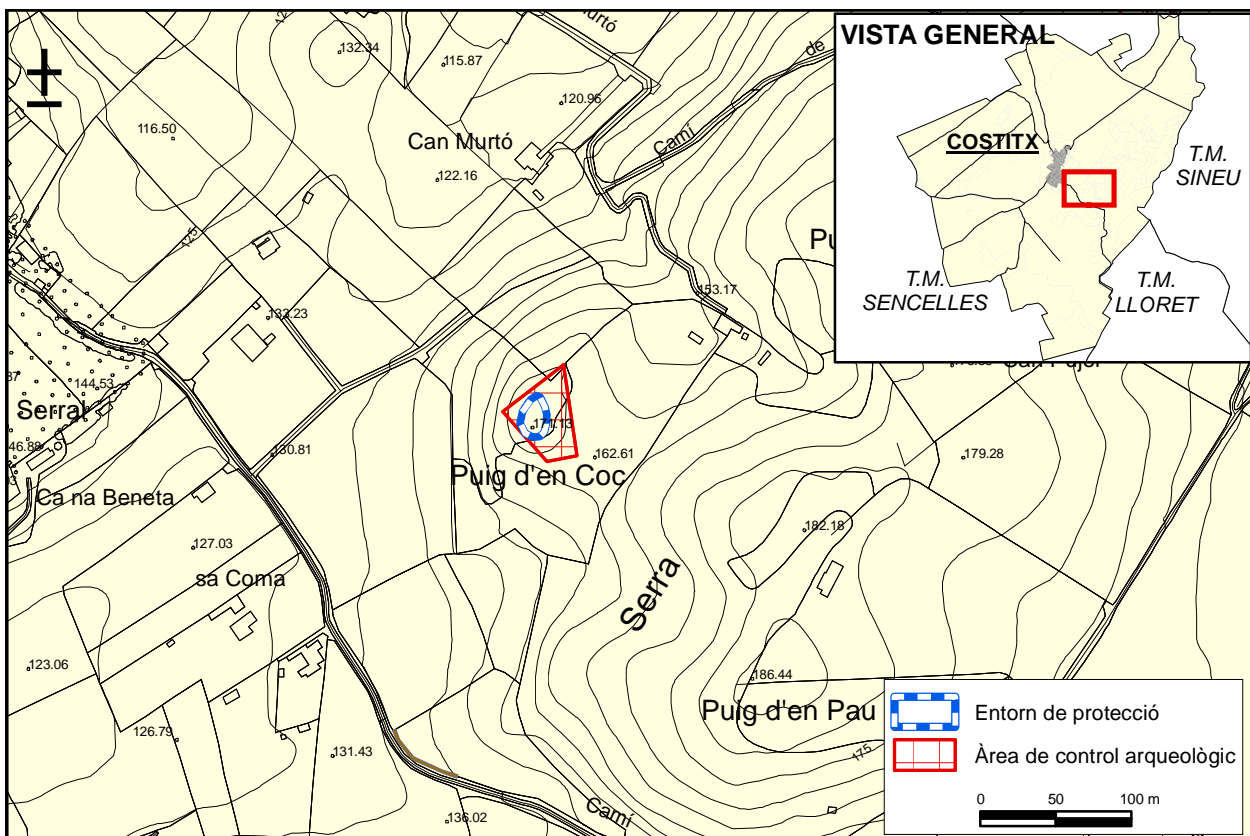
JA-1

Talaiot de planta circular al qual li han llevat tant el perímetre intern com l'extern. Actualment només s'observa un tell de terra. Després de les campanyes d'excavació l'interior es comença a nodrir de vegetació però en general es presenta en bon estat. Des d'aquest punt el domini visual es excel·lent en totes direccions.

Descripció i justificació dels límits: La fórmula proposa una àrea protegida de 15 metres, però per tal d'ajustar-se als límits físics de la corba de nivell, es proposa la delimitació com a zona protegida de tot el cim (20 metres). L'àrea de control arqueològic és més ampla per tal d'incloure la vessant nord, on hem documentat ceràmica en superfície.

Es determinen com a zones de protecció i de control les delimitades en la documentació gràfica adjunta.

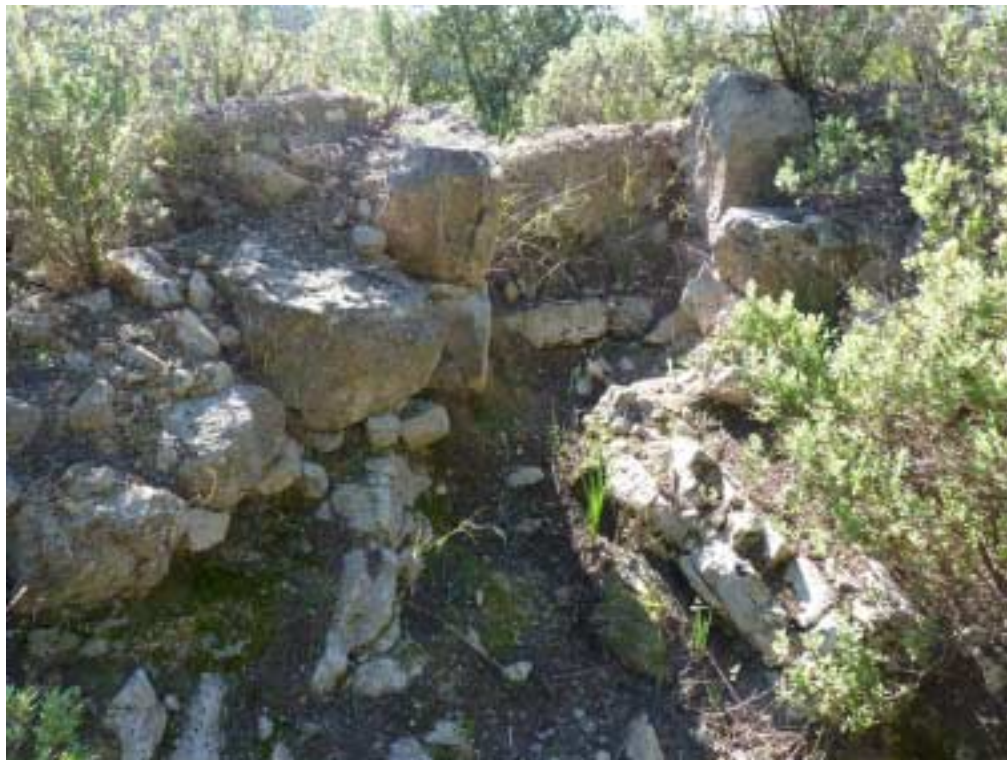
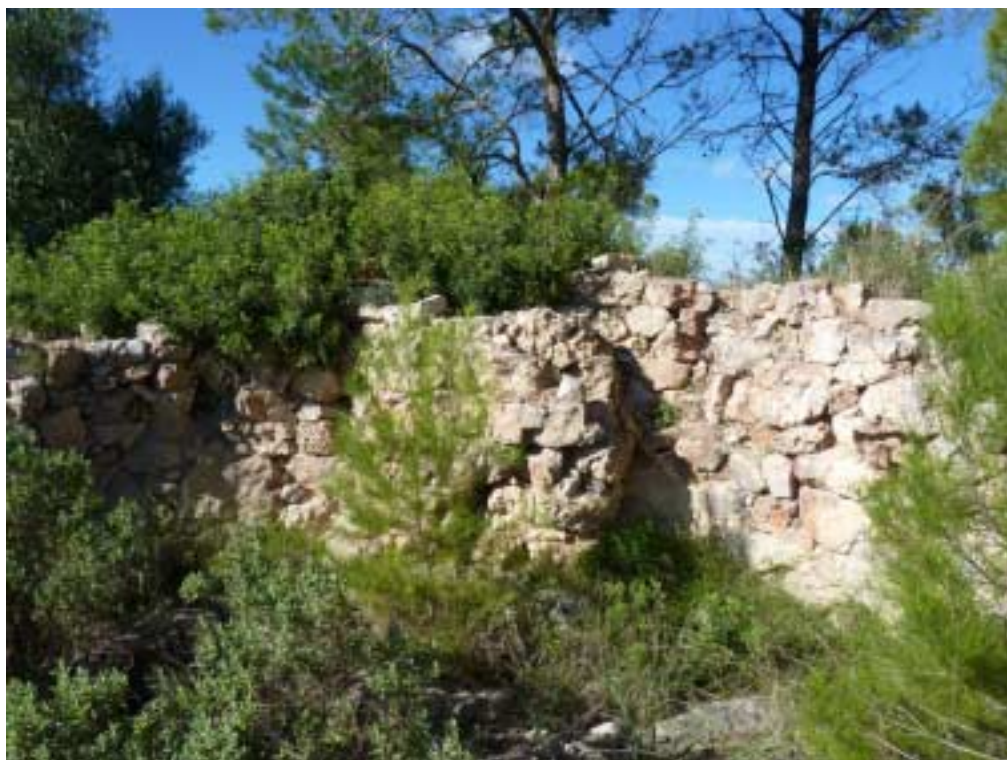
ESTAT DE CONSERVACIÓ	Dolent
INTERVENCIÓNS

<b>GRAU DE PROTECCIÓ</b>	A		
<b>USOS PERMESOS</b>	Activitats extensives pròpies del sector primari		
<b>ELEMENTS A PRESERVAR</b>	El conjunt del jaciment		
<b>INTERVENCIIONS PREFERENTS I ADMISSIBLES</b>	IP: Neteja de la vegetació IA: Restauració, conservació, consolidació		
<b>PROTECCIÓ ESPECÍFICA</b>	Declaració com a BIC amb la categoria com a monument	<b>DECLARACIÓ</b>	Decret 2563/1966, de 10 de setembre. BOE 243, 11/10/1966

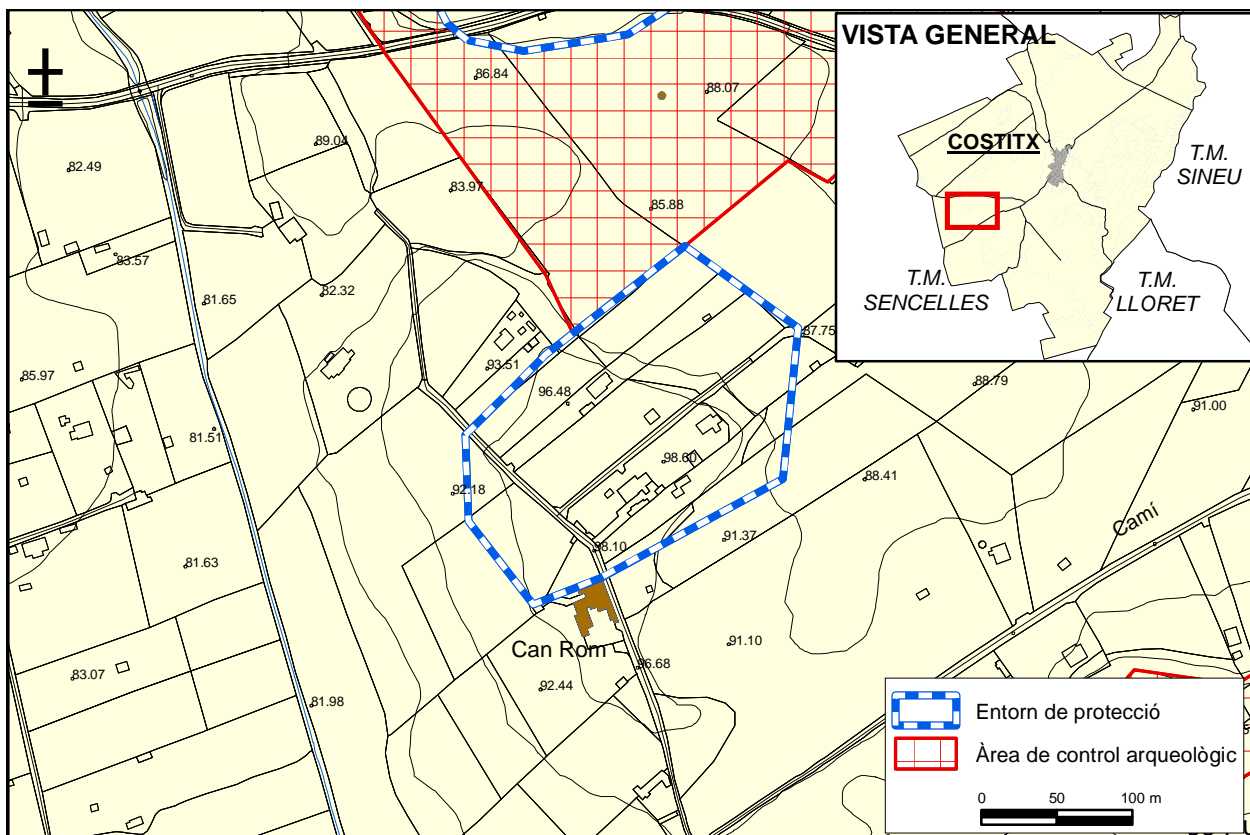
<b>JA-2</b>
-------------

Restes d'un mur ciclopi que conserva una llargària de 70 metres (interromputs) i una altària màxima de 1'60 metres. Fa les funcions de tanca separant un camí asfaltat d'un tancat on hi han sembrats arbres fruiters i on hem pogut documentar ceràmica.

Descripció i justificació dels límits: S'estableix una àrea protegida de 82 metres a comptar des del límit exterior del mur. Els marges han actuat de límits físics per la qual cosa en alguns llocs la delimitació es inferior als 82 metres. S'estableix també una àrea de control arqueològic coincident amb aquesta àrea de protecció..

Es determina com a zona de protecció la delimitada en la documentació gràfica adjunta.

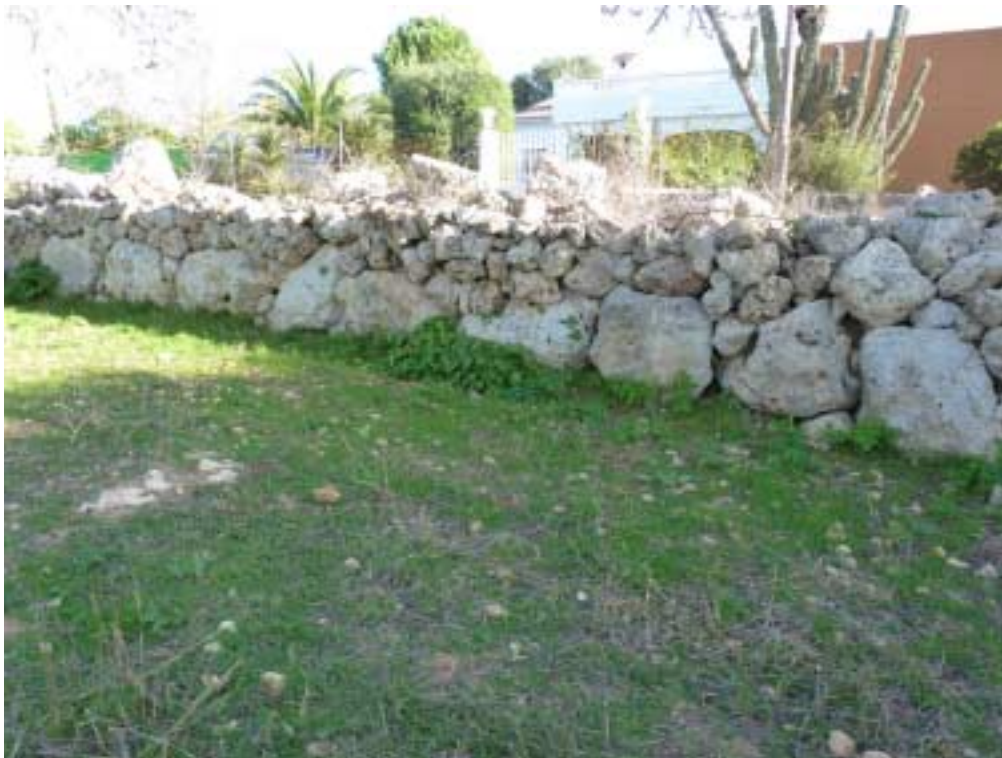
<b>ESTAT DE CONSERVACIÓ</b>	Dolent
<b>INTERVENCIÓNS</b>

<b>GRAU DE PROTECCIÓ</b>	A		
<b>USOS PERMESOS</b>	Els corresponents a la qualificació del sòl rústic en la qual es localitza		
<b>ELEMENTS A PRESERVAR</b>	El conjunt del jaciment		
<b>INTERVENCIIONS PREFERENTS I ADMISSIBLES</b>	IP: IA: Restauració, conservació, consolidació		
<b>PROTECCIÓ ESPECÍFICA</b>	Declaració com a BIC amb la categoria com a monument	<b>DECLARACIÓ</b>	Decret 2563/1966, de 10 de setembre. BOE 243, 11/10/1966

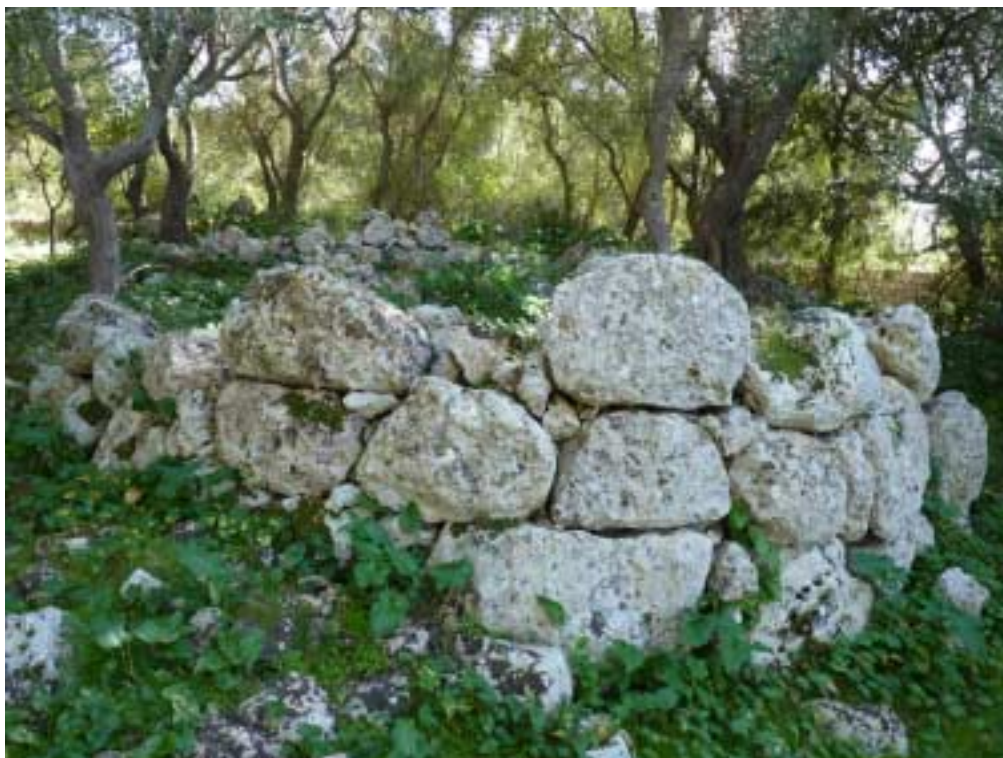
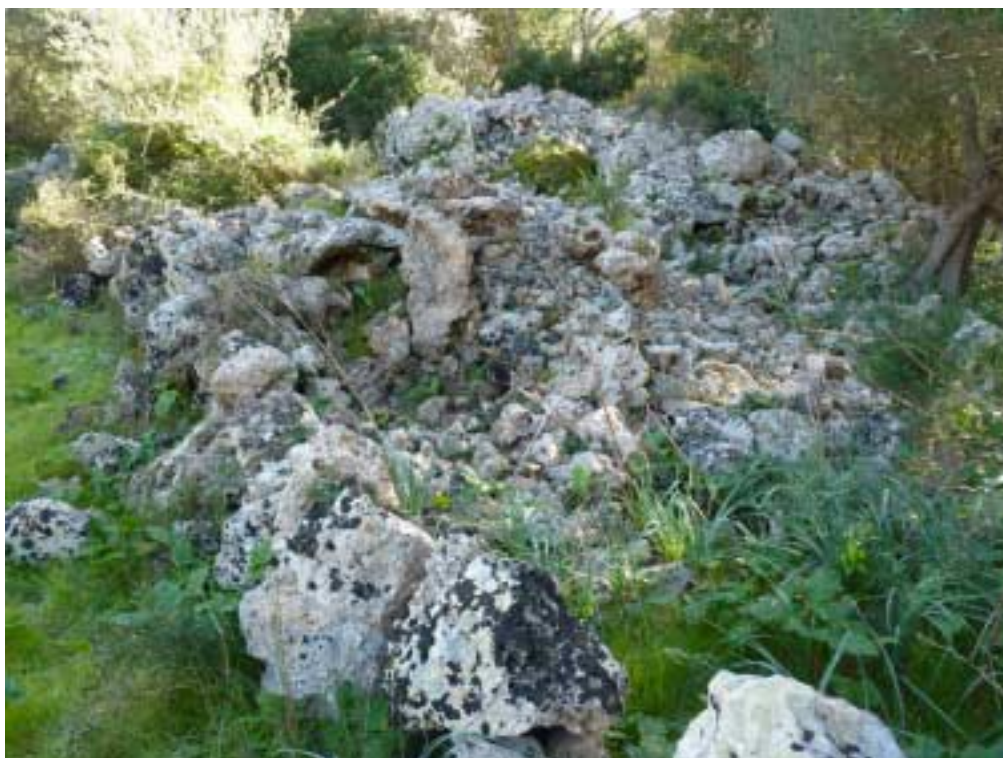
JA-3
------

<p>Poblat de navetes. N'hi ha cinc en bon estat i una extensió considerable de restes de difícil interpretació. Poca ceràmica. El poblat s'ha tancat mitjançant reixa metàl·lica que en algun punt s'ha romput. L'interior es ple d'ullastrats que han afectat part de les estructures.</p>	
CRONOLOGIA	Pretalaiòtic (Bronze II)
BIBLIOGRAFIA

ESTAT DE CONSERVACIÓ	Dolent
INTERVENCIÓ

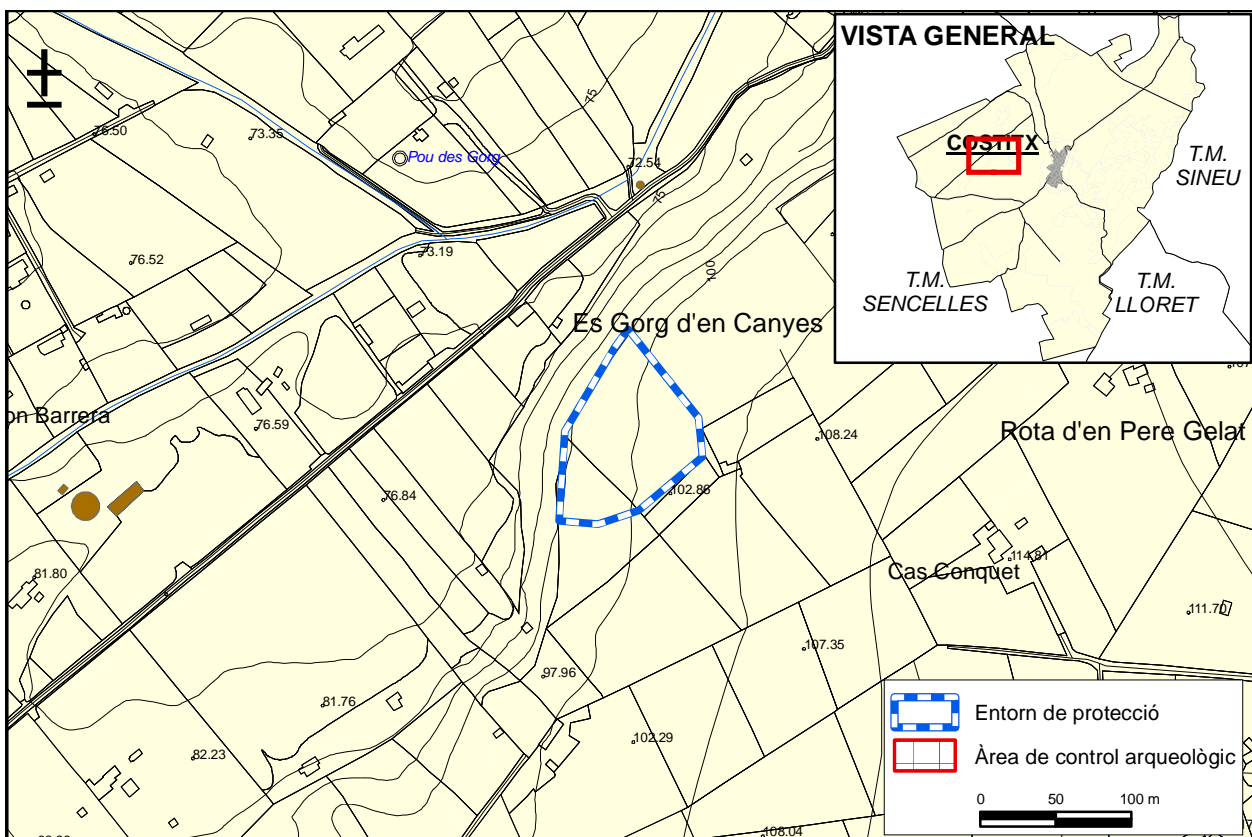
<b>CODI D'IDENTIFICACIÓ</b>	<b>JA-5</b>
-----------------------------	-------------

Talaiot de planta quadrada situat dins un pinar, en el tall d'una zona elevada que gaudeix d'una bona visual sobre les terres de conreu. La planta del talaiot es quadrada amb unes mides aproximades de 11 x 12 metres. El parament est és el més ben conservat, amb una altària de 3 metres aprox.

Descripció i justificació dels límits: Es proposa establir una àrea de protecció de 53 metres a comptar a partir del límit exterior de les estructures. Cap a la banda del tall es proposa que la delimitació prengui com a límit físic la corba de nivell.

Es determina com a zona de protecció la delimitada en la documentació gràfica adjunta.

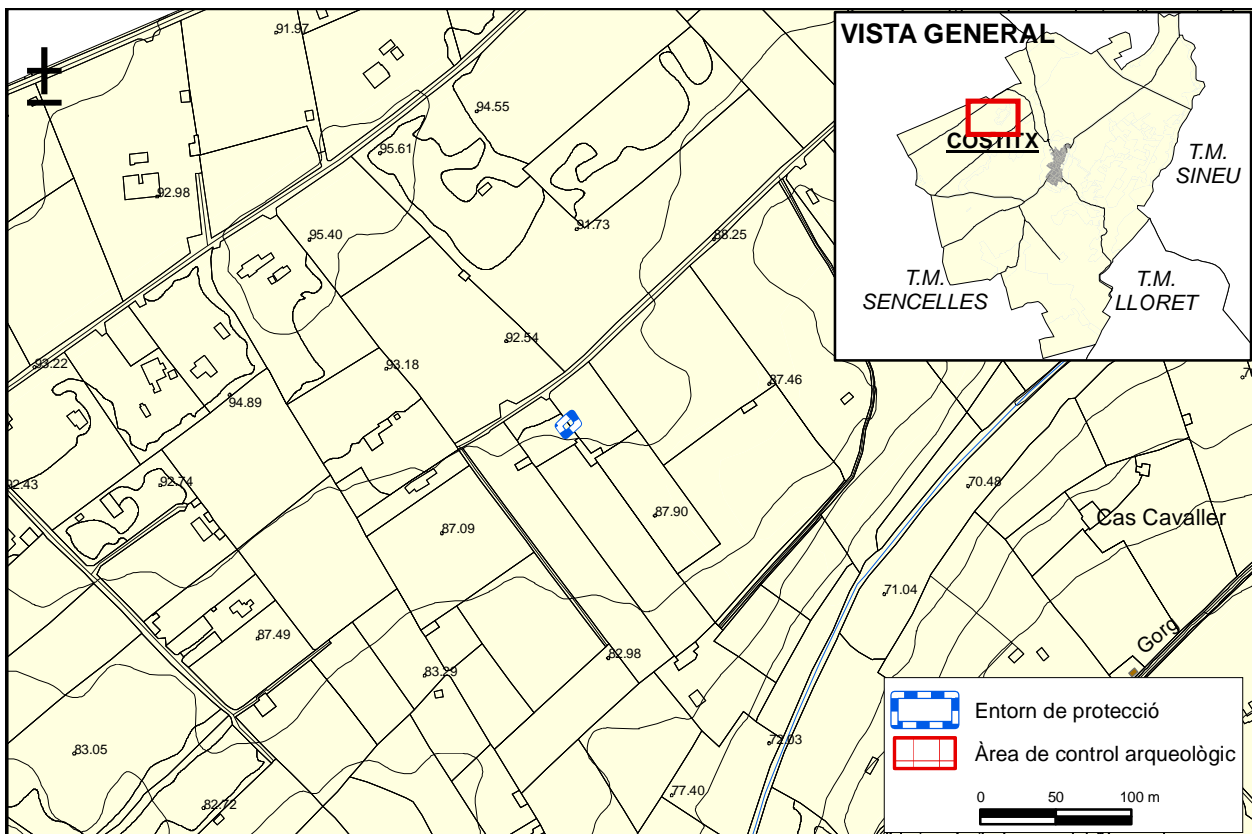
<b>CODI D'IDENTIFICACIÓ</b>	<b>JA-6</b>
-----------------------------	-------------

Cova natural situada a escasos metres del camí de Son Barrera. Es troba en bon estat de conservació. L'accés es fa a través d'escalons dins d'un tancat amb marès ple de vegetació. S'hi han fet algunes modificacions a l'entrada i a l'interior on han pujat una paret de pedra seca fins al sostre que ha creat una mena de cambra de 2'5 metres de fondària. L'interior es presenta espaiat i net amb una altura màxima d'aproximadament 1'80 metres. La planta de la cova és irregular (6 metres x 4 metres). La cova es situa arran de les cases i per sobre hi passa el camí que va del Camí de Son Barrera a les cases. La fitxa de la carta arqueològica ubica la cova en un lloc incorrecte (Camí de Son Tro).

Descripció i justificació dels límits: Es proposa establir una àrea protegida que consisteix en la projecció de planta de la cova a la superfície, més un anell de dos metres als seus voltants. S'ha de tenir present que a escasos metres de l'entrada de la cova s'hi ha realitzat una petita construcció.

Es determina com a zona de protecció l'àmbit de la projecció de planta de la cova a la superfície, més un anell de dos metres als seus voltants.

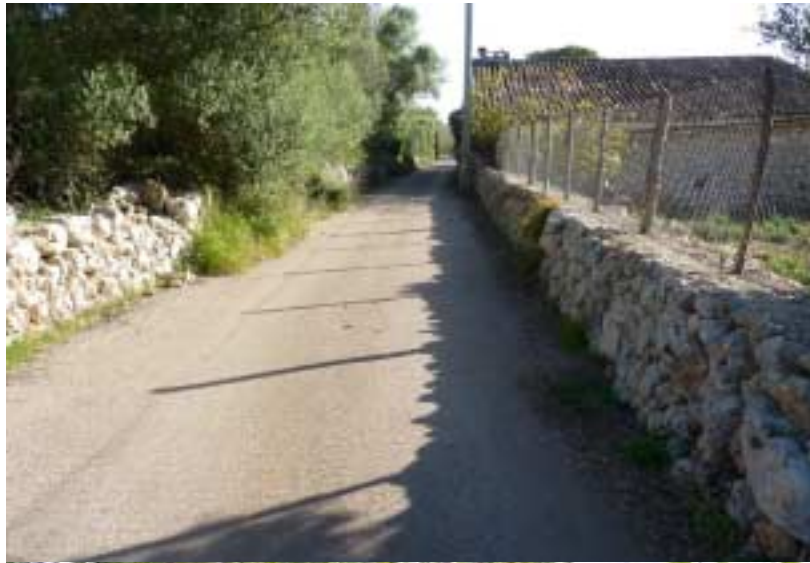
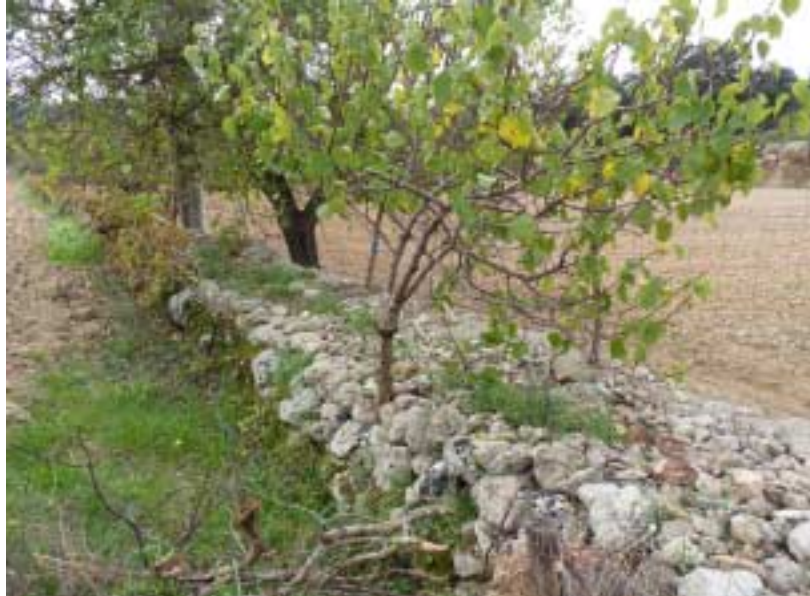
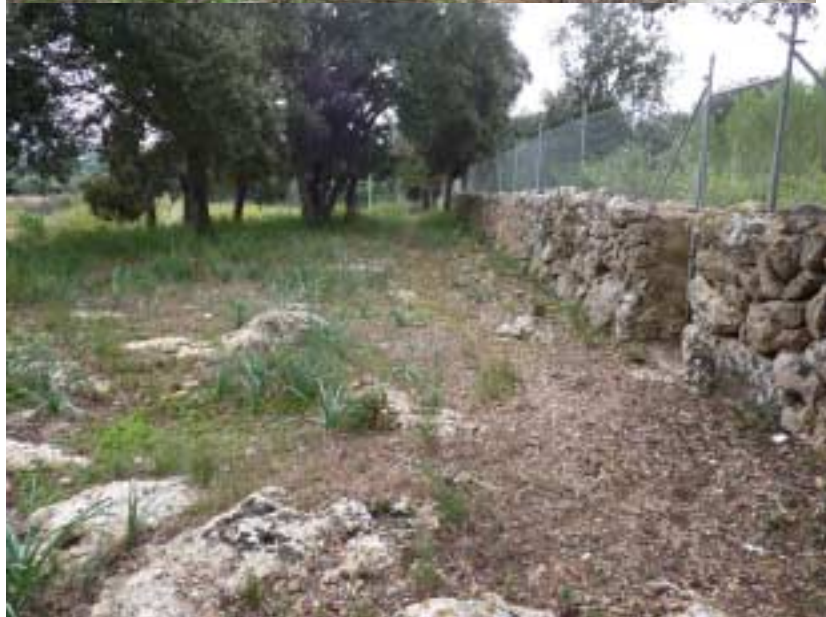
CM-19

- El final del camí, al tram 4, està tapat amb branques i pedres
- Un barrera tancada al final del camí, al tram 5.

<b>ESTAT DE CONSERVACIÓ</b>	Bo al tram 1. Regular als trams 2 i 3. Dolent al tram 4. El tram 5 actualment no existeix..
<b>INTERVENCIÓNS</b>

<b>GRAU DE PROTECCIÓ</b>	B
<b>USOS PERMESOS</b>	Xarxa viària
<b>ELEMENTS A PRESERVAR</b>	Marges al tram 3, parets.
<b>INTERVENCIÓNS PREFERENTS I ADMISSIBLES</b>	IP: IA: Reconstrucció del ferm amb terra compactada als trams 4 i 5. Restauració, conservació i consolidació dels elements de paret seca

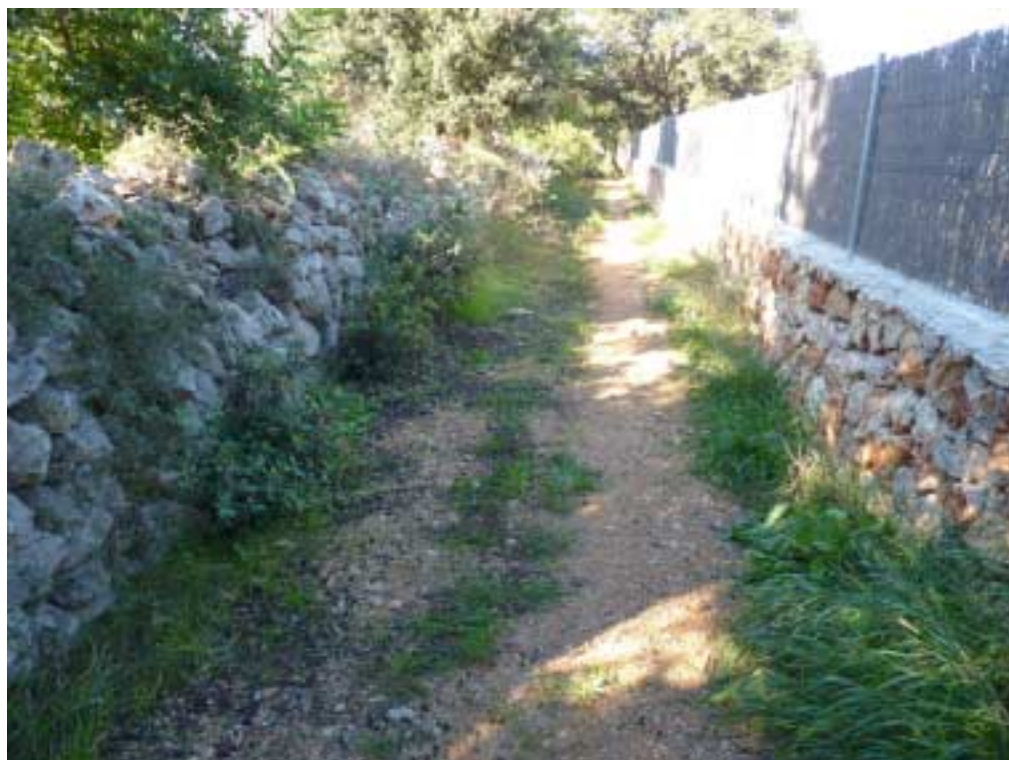
<b>CODI D'IDENTIFICACIÓ</b>	<b>CM-36</b>
-----------------------------	--------------

ESTAT DE CONSERVACIÓ	Dolent, envaït per la vegetació al tram 1. Regular al tram 2.
INTERVENCIÓ

<b>GRAU DE PROTECCIÓ</b>	B
<b>USOS PERMESOS</b>	Xarxa viària
<b>ELEMENTS A PRESERVAR</b>	
<b>INTERVENCIÓNS PREFERENTS I ADMISSIBLES</b>	IP: Neteja de la vegetació IA: Reconstrucció del ferm amb terra compactada. Restauració, conservació i consolidació dels elements de paret seca

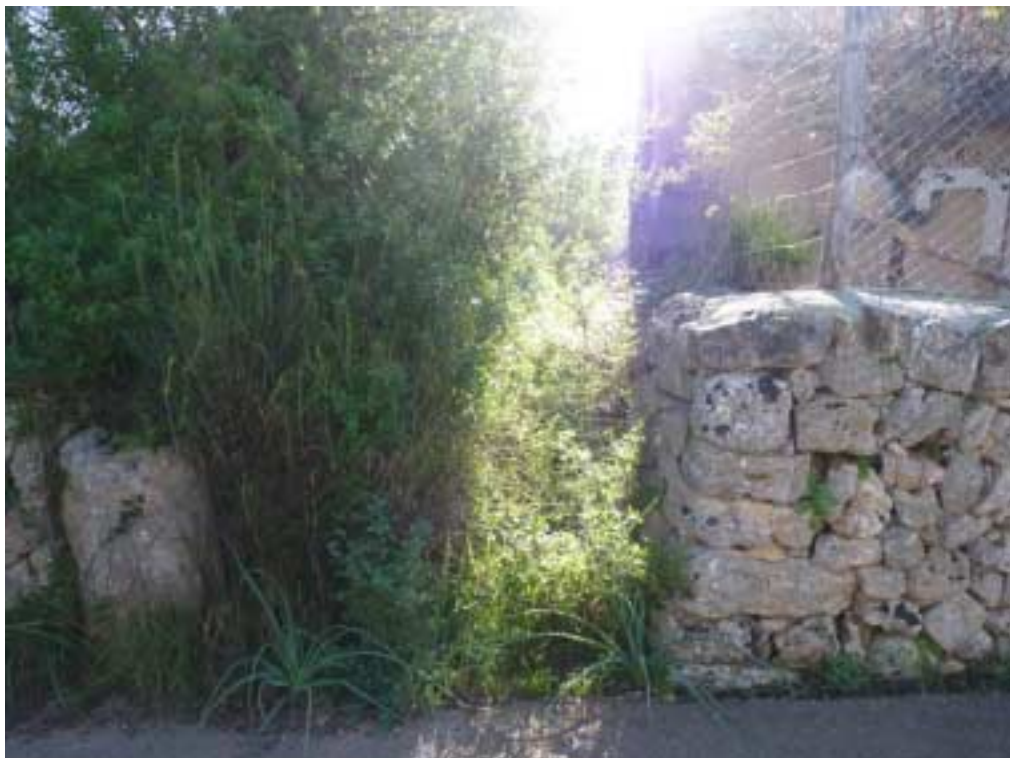
<b>CODI D'IDENTIFICACIÓ</b>	<b>CM-42</b>
-----------------------------	--------------

ESTAT DE CONSERVACIÓ	Molt dolent, envaït per la vegetació.
INTERVENCIIONS

GRAU DE PROTECCIÓ	A
USOS PERMESOS	Xarxa viària
ELEMENTS A PRESERVAR	Elements de paret seca
INTERVENCIIONS PREFERENTS I ADMISSIBLES	IP: Neteja de la vegetació IA: Reconstrucció del ferm amb terra compactada. Restauració, conservació i consolidació dels elements de paret seca

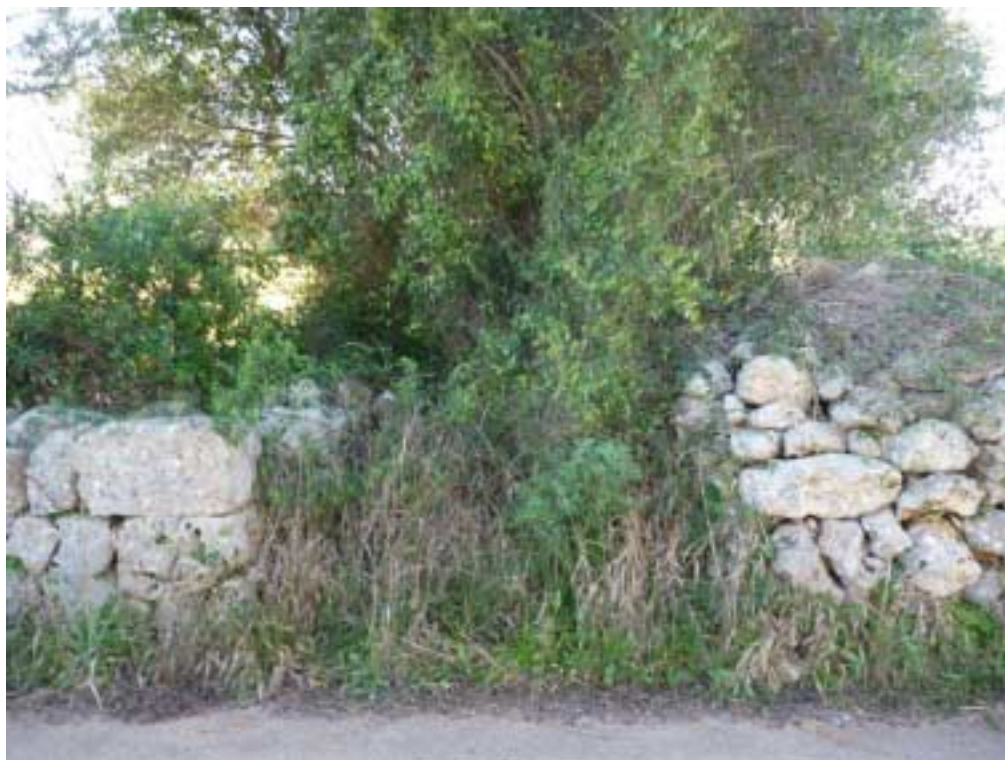
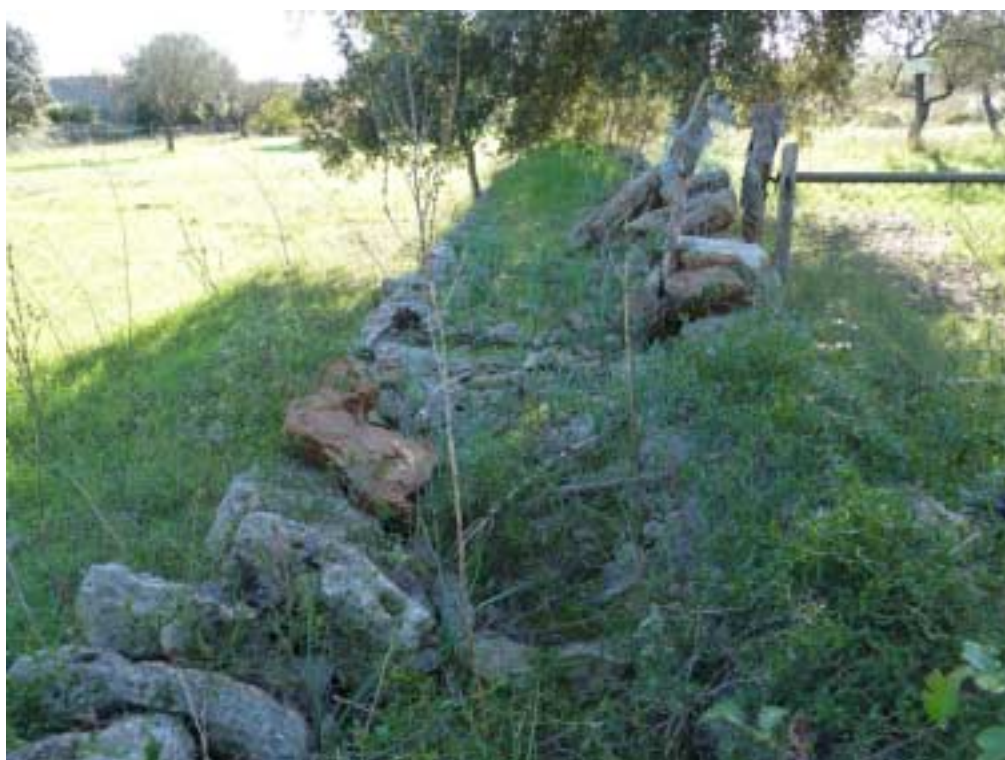
**FOTOGRAFIES**

<b>ESTAT DE CONSERVACIÓ</b>	<ul style="list-style-type: none"> <li>- Dolent al tram 1.</li> <li>- Molt dolent al tram 2, no es pot reconèixer el seu traçat actual.</li> <li>- Molt dolent al tram 3, totalment envaït per la vegetació.</li> <li>- Regular al tram 4, amb alguns trossos llaurats.</li> </ul>
<b>INTERVENCIÓNS</b>

<b>GRAU DE PROTECCIÓ</b>	A pels trams 1 i 2, B per la resta de trams
<b>USOS PERMESOS</b>	Xarxa viària
<b>ELEMENTS A PRESERVAR</b>	<ul style="list-style-type: none"> <li>- El tram 1 correspon a un passatge que discorre per damunt una paret, d'uns 1,5 m d'amplada amb un botador d'escalons volats al seu inici.</li> <li>- Pareds a ambdós costats del tram 3 i al final del tram 4.</li> </ul>
<b>INTERVENCIÓNS PREFERENTS I ADMISSIBLES</b>	<p>IP: Neteja de la vegetació</p> <p>IA: Reconstrucció del ferm amb terra compactada. Restauració, conservació i consolidació dels elements de paret seca.</p>

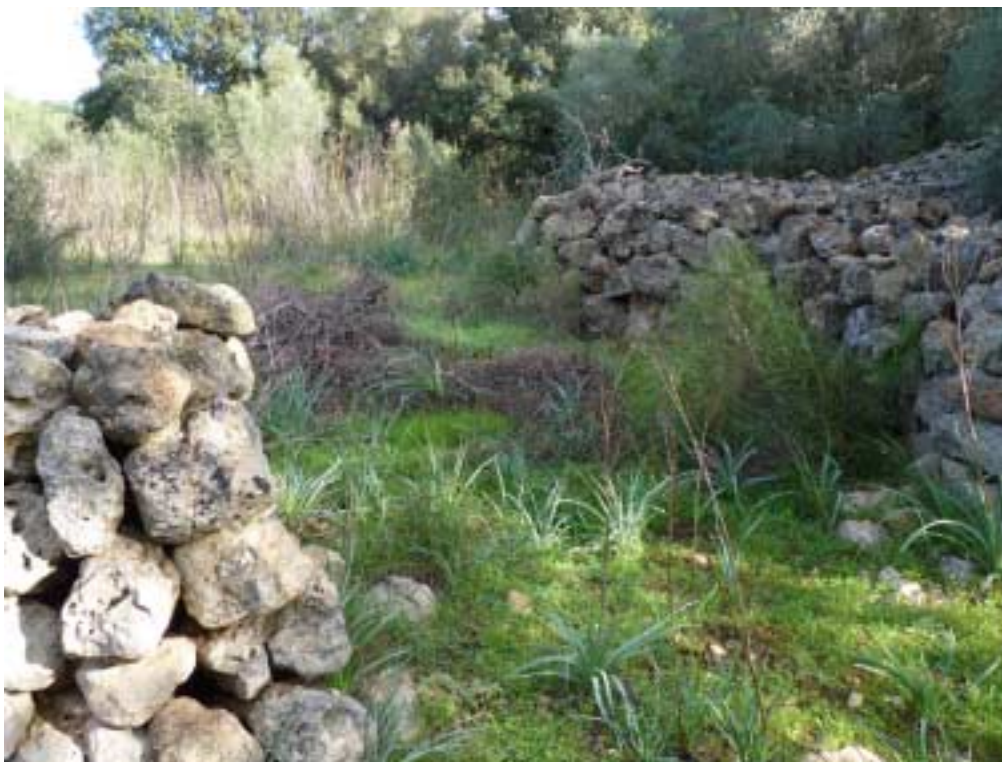
CM-111

ESTAT DE CONSERVACIÓ	Regular, amb molta vegetació a les voreres
INTERVENCIIONS

GRAU DE PROTECCIÓ	B
USOS PERMESOS	Xarxa viària
ELEMENTS A PRESERVAR	- Parets a ambdós costats.
INTERVENCIIONS PREFERENTS I ADMISSIBLES	IP: IA: Reconstrucció del ferm amb terra compactada. Restauració, conservació i consolidació dels elements de paret seca.

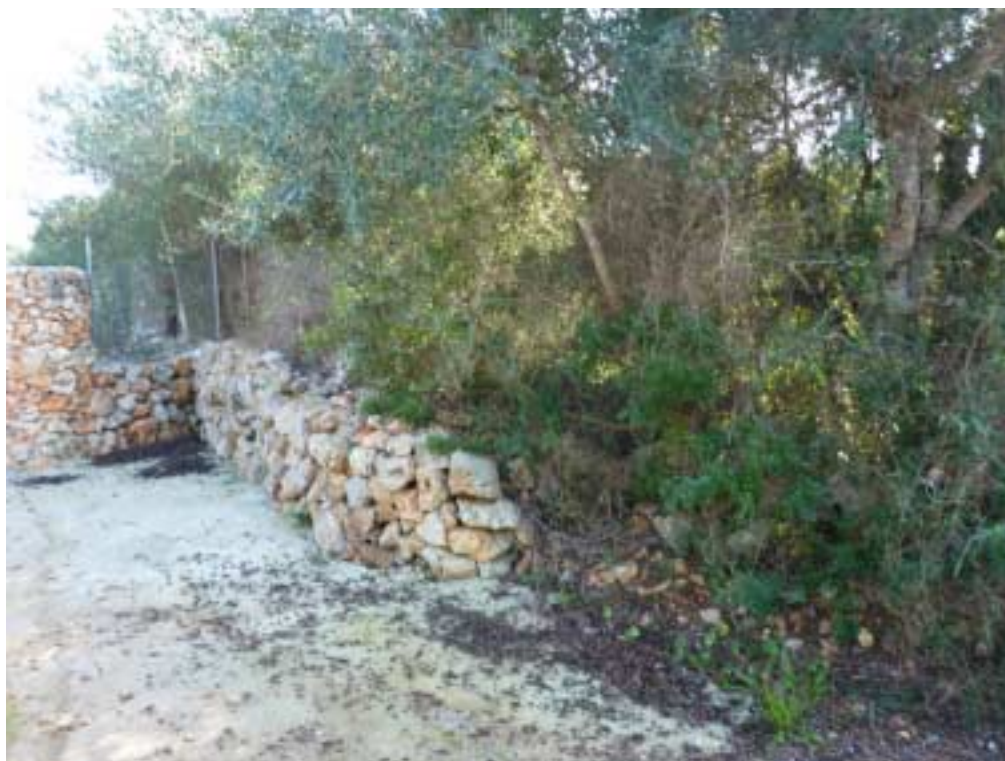
**CM-160**

<p><b>Tipologia:</b></p> <ul style="list-style-type: none"> <li>-Tipologia: ferradura</li> <li>-Amplada: 0,8 m</li> <li>-Tipus de ferm: terra</li> </ul> <p><b>Seguiment:</b></p> <ul style="list-style-type: none"> <li>-Dificultat: sense problemes.</li> <li>-Fites: no.</li> <li>-Pintades: no.</li> <li>-Cartells indicadors: no.</li> </ul> <p><b>Tipus de limitació lateral:</b> Parets a cada banda</p> <p><b>Limitacions de pas:</b> -</p> <p><b>Observacions:</b> Passatge per a vianants i animals. S'inclou al catàleg per la seva tipologia i el seu interès constructiu.</p> <p><b>Titularitat:</b> privada</p>	
CRONOLOGIA	
BIBLIOGRAFIA

ESTAT DE CONSERVACIÓ	Molt dolent, envaït per la vegetació.
INTERVENCIÓ

GRAU DE PROTECCIÓ	A
USOS PERMESOS	Xarxa viària
ELEMENTS A PRESERVAR	- Parets a ambdós costats.
INTERVENCIÓ PREFERENTS I ADMISSIBLES	IP: Neteja de la vegetació. IA: Reconstrucció del ferm amb terra compactada. Restauració, conservació i consolidació dels elements de paret seca.

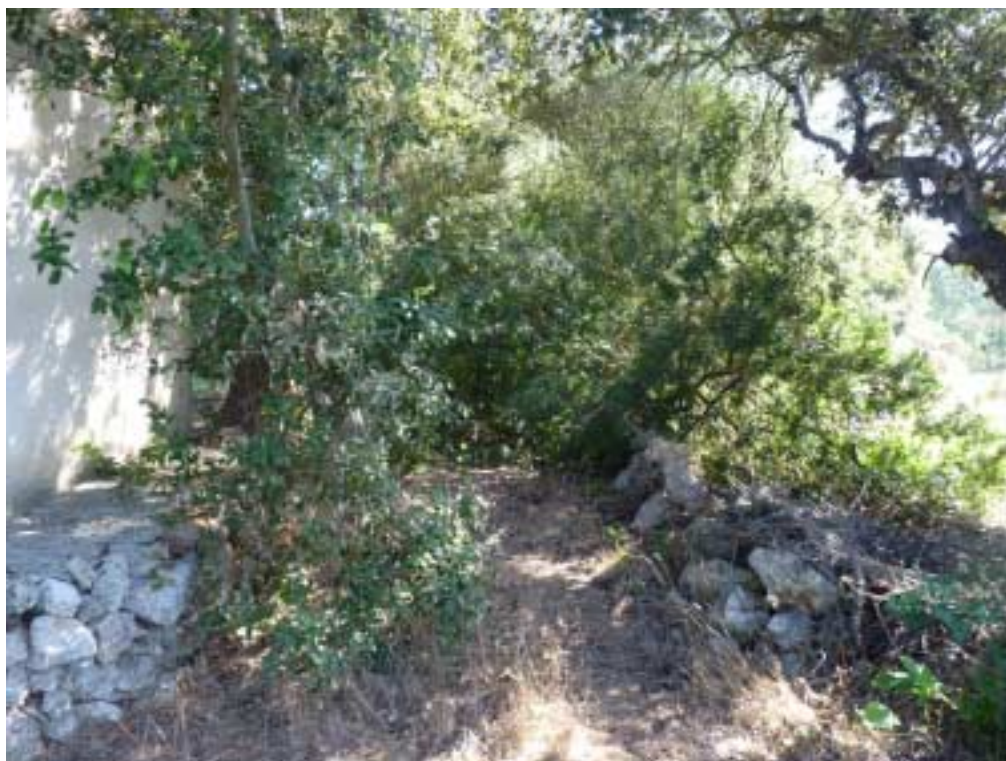
**CM-161**

<p><b>Tipologia:</b></p> <ul style="list-style-type: none"> <li>-Tipologia: ferradura</li> <li>-Amplada: 1,5 - 1,7 m</li> <li>-Tipus de ferm: terra</li> </ul> <p><b>Seguiment:</b></p> <ul style="list-style-type: none"> <li>-Dificultat: sense problemes.</li> <li>-Fites: no.</li> <li>-Pintades: no.</li> <li>-Cartells indicadors: no.</li> </ul> <p><b>Tipus de limitació lateral:</b> Parets</p> <p><b>Limitacions de pas:</b> un portell tapat al final del camí</p> <p><b>Observacions:</b> Passatge per a vianants i animals. S'inclou al catàleg per la seva tipologia i el seu interès constructiu.</p> <p><b>Titularitat:</b> privada</p>	
CRONOLOGIA	
BIBLIOGRAFIA

ESTAT DE CONSERVACIÓ	Molt dolent, envaït per la vegetació. L'inici del camí ha estat netejat recentment.
INTERVENCIIONS

GRAU DE PROTECCIÓ	A
USOS PERMESOS	Xarxa viària
ELEMENTS A PRESERVAR	- Parets a ambdós costats.
INTERVENCIIONS PREFERENTS I ADMISSIBLES	IP: Neteja de la vegetació. IA: Reconstrucció del ferm amb terra compactada. Restauració, conservació i consolidació dels elements de paret seca.

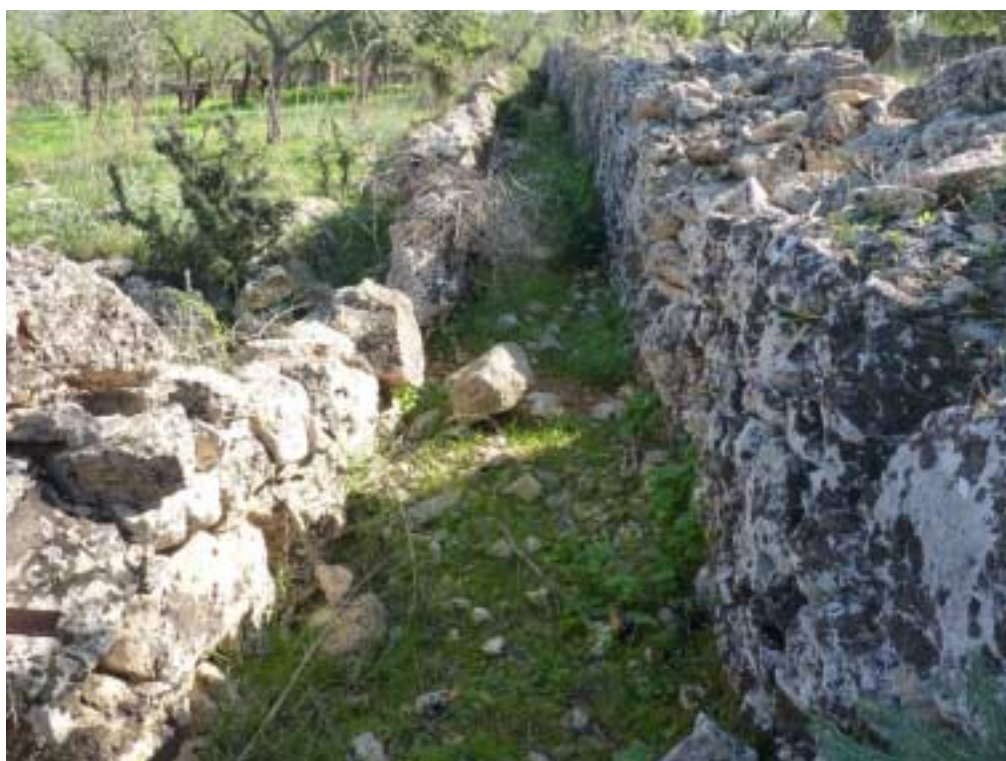
**CM-162**

<p><b>Tipologia:</b></p> <ul style="list-style-type: none"> <li>-Tipologia: ferradura</li> <li>-Amplada: 0,8 m</li> <li>-Tipus de ferm: terra i pedres</li> </ul> <p><b>Seguiment:</b></p> <ul style="list-style-type: none"> <li>-Dificultat: sense problemes.</li> <li>-Fites: no.</li> <li>-Pintades: no.</li> <li>-Cartells indicadors: no.</li> </ul> <p><b>Tipus de limitació lateral:</b> Parets a ambdós costats</p> <p><b>Limitacions de pas:</b> un portell tapat al final del camí</p> <p><b>Observacions:</b> Passatge per a vianants i animals. S'inclou al catàleg per la seva tipologia i el seu interès constructiu.</p> <p><b>Titularitat:</b> privada</p>	
CRONOLOGIA	
BIBLIOGRAFIA

ESTAT DE CONSERVACIÓ	Regular, envaït per la vegetació.
INTERVENCIIONS

GRAU DE PROTECCIÓ	A
USOS PERMESOS	Xarxa viària
ELEMENTS A PRESERVAR	- Parets a cada banda.
INTERVENCIIONS PREFERENTS I ADMISSIBLES	IP: Neteja de la vegetació. IA: Reconstrucció del ferm amb terra compactada. Restauració, conservació i consolidació dels elements de paret seca.

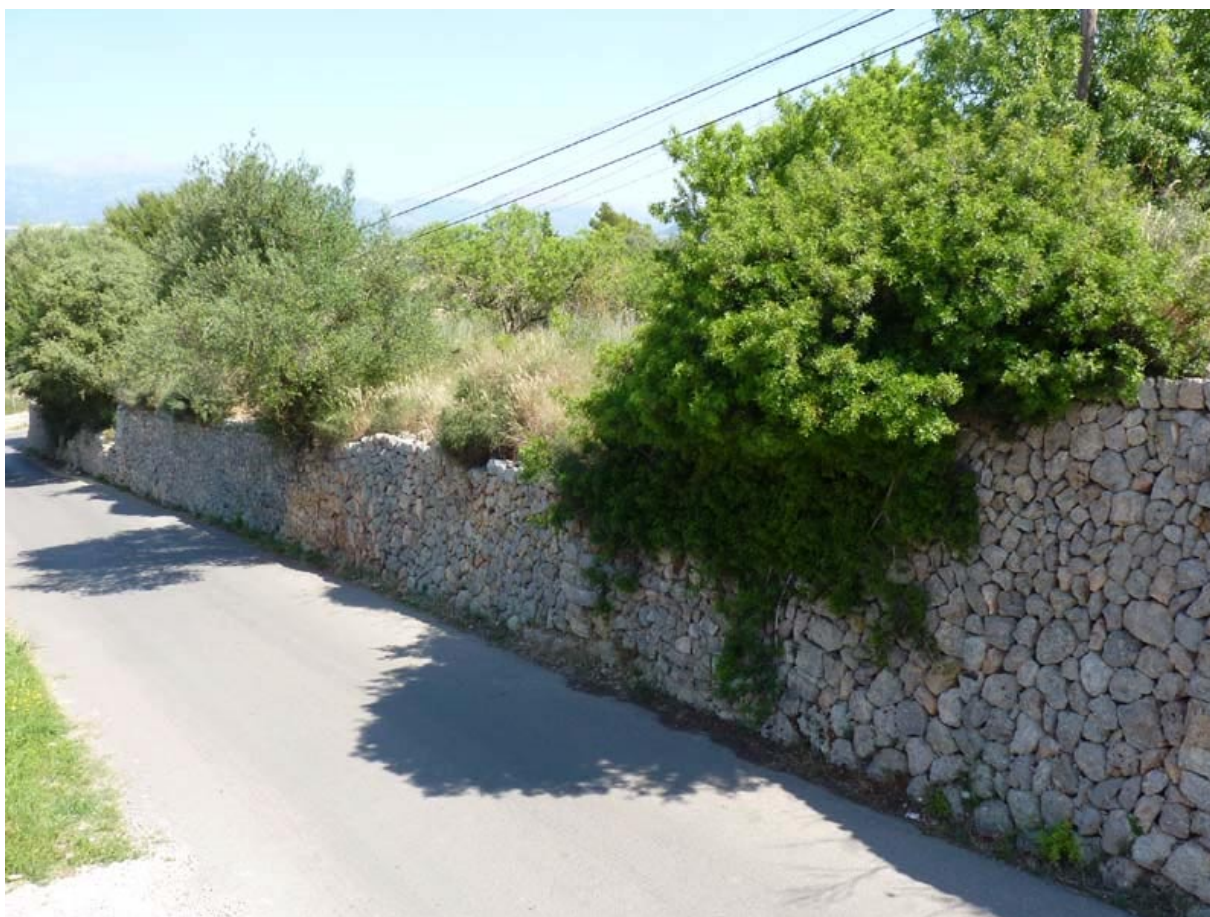
**FOTOGRAFIA**

<p>Tram de marge que limita amb camí de 170 metres de longitud, situat al costat oriental del camí del Cementeri, entre la sortida del poble i la bifurcació del camí de Binissalem. Format per distints trams paredats, predomina la pedra grossa i irregular. S'observen alguns capginys i trams amb filada de dalt. El marge presenta un lleuger atalussament i la seva altura varia entre 1,50 metres i 3,50 metres.</p>	
CRONOLOGIA	Segle XIX-XX
BIBLIOGRAFIA

ESTAT DE CONSERVACIÓ	Regular. Presenta alguns grans esbodrecs, ocasionats per la vegetació de la vorera
INTERVENCIÓ

GRAU DE PROTECCIÓ	B
USOS PERMESOS	Els corresponents a la zona en la qual s'ubica segons les Normes Urbanístiques
ELEMENTS A PRESERVAR	Marges
INTERVENCIÓ PREFERENTS I ADMISSIBLES	IP: Reparar els esbodrecs. Eliminar la vegetació que provoca el deteriorament de la paret seca. IA: Restauració, conservació, consolidació, rehabilitació.

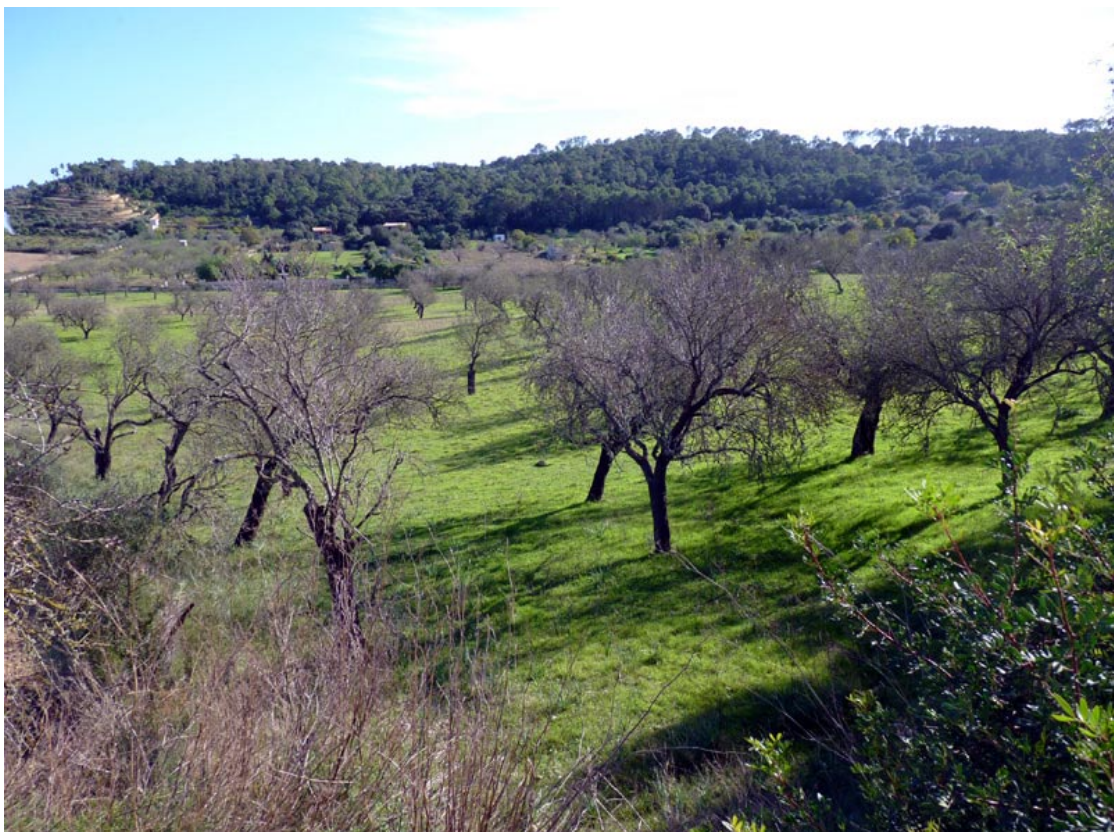
**FOTOGRAFIES**

<p>Es tracta d'una àrea de turons que comprèn el puig d'en Pau, puig d'en Coc, puig d'en Pereró, puig d'en Roca i puig d'en Pereó situada al llevant del nucli urbà. Comprèn àrees boscoses i sementers amb arbrat de secà. S'hi localitzen dos jaciments arqueològics catalogats (JA-1, JA-7) i és una fita paisatgística clau en el terme municipal.</p>	
CRONOLOGIA	
BIBLIOGRAFIA

ESTAT DE CONSERVACIÓ	Bo
INTERVENCIÓNS

GRAU DE PROTECCIÓ	C
USOS PERMESOS	Els corresponents a la qualificació del sòl rústic en la qual es localitza
ELEMENTS A PRESERVAR	Elements de paret seca
INTERVENCIÓNS PREFERENTS I ADMISSIBLES	Tendran preferència les obres de restauració, conservació i consolidació dels elements de parets seca, les tasques de manteniment de les àrees boscoses i les tasques agrícoles.

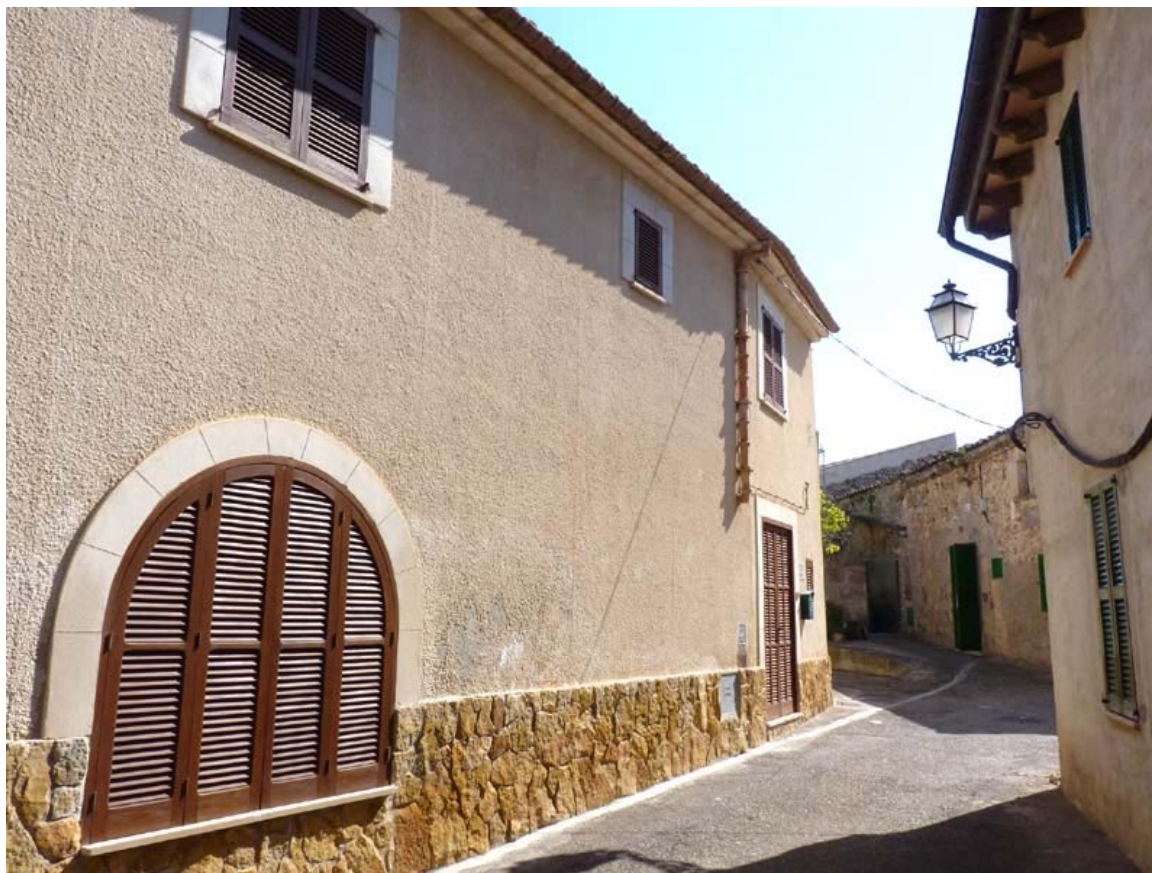
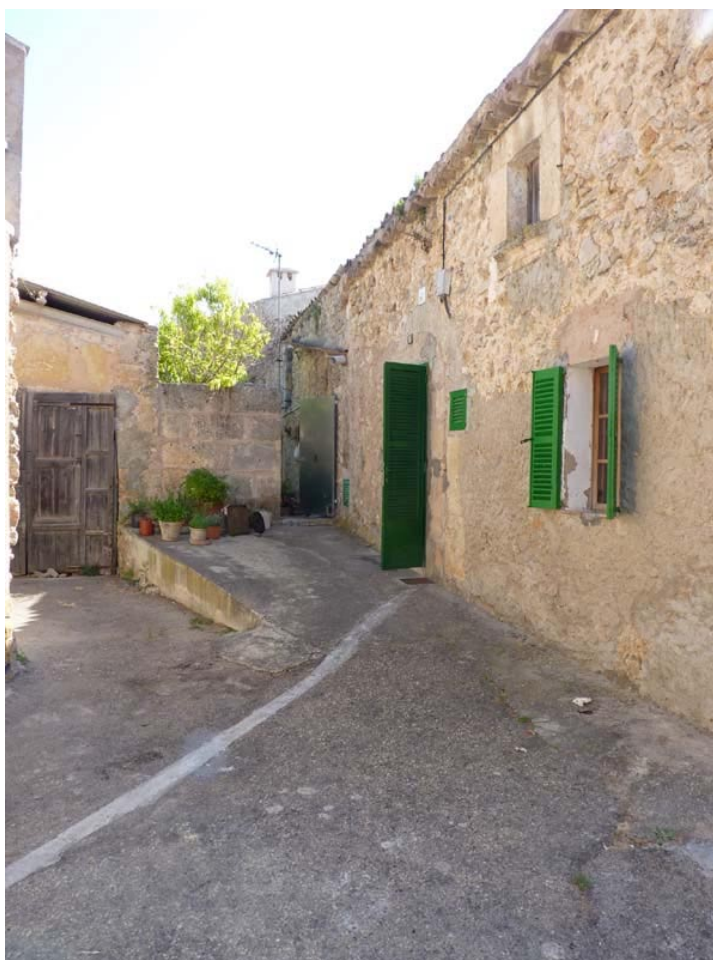
FOTOGRAFIES

ESTAT DE CONSERVACIÓ	Regular. Les edificacions tradicionals presenten descrostats i pegats de ciment.
INTERVENCIÓNS	Algunes de les cases han estat reformades amb resultat totalment discordant.
