## AJUNTAMENT DE COSTITX

MODIFICACIÓ PUNTUAL DEL CATÀLEG DE PATRIMONI URBÀ.  
DESCATALOGACIÓ DE L'IMMOBLE DEL C/ PENYA 1 (FITXA CO-10)

### MEMÒRIA

*ESTUDI HISTÒRIC-ARQUITECTÒNIC EN RELACIÓ A  
L'IMMOBLE DEL CARRER PENYA NÚM. 1  
(COSTITX, MALLORCA)*

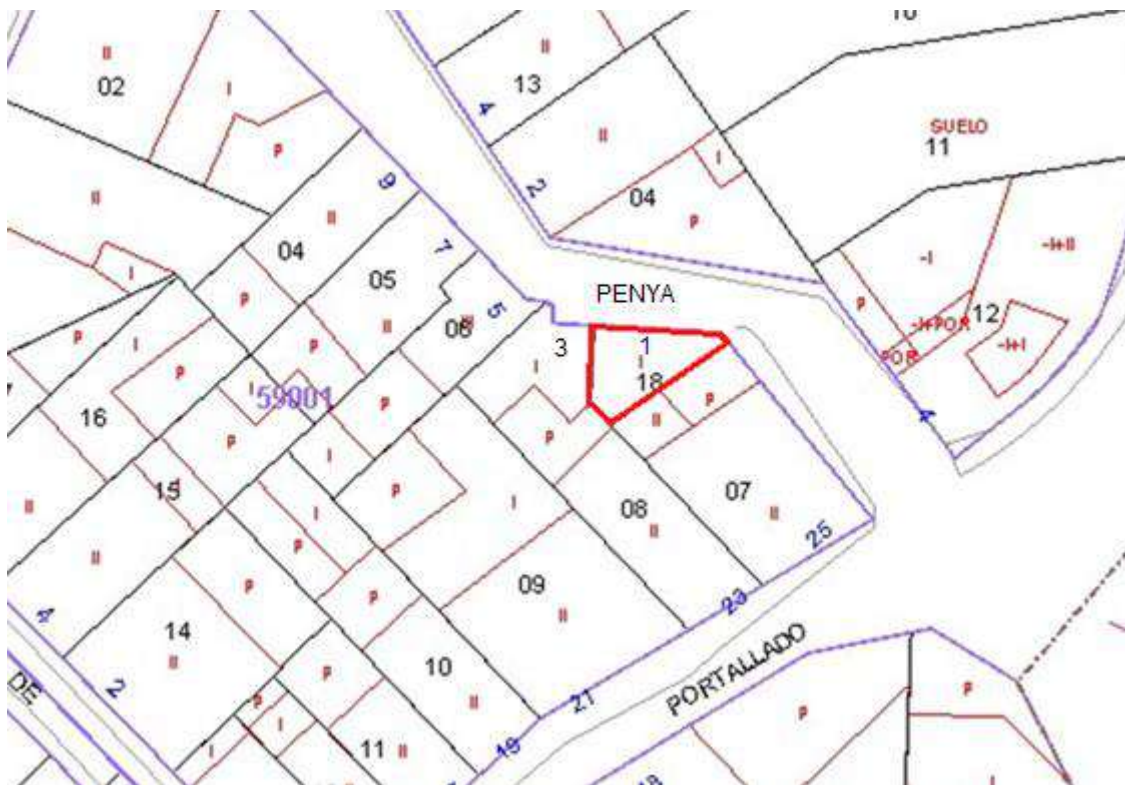
**Figura 1.** Localització de l'immoble objecte de descatalogació en el plànol parcel·lari (Cadastre)

L'edifici compta amb una superfície construïda d'uns 28 m<sup>2</sup>. El solar està integrat dins una illeta de cases de planta irregular delimitada per el Carrer de la Penya al nord, el Carrer de Sa Portellada a l'est i el Carrer de Sa Lluna al sud i a l'oest. Els volums construïts del carrer Penya nº 1 i nº 3 formarien part del mateix immoble que, amb el pas del temps, es va dividir en dues propietats diferents (Figura 1).

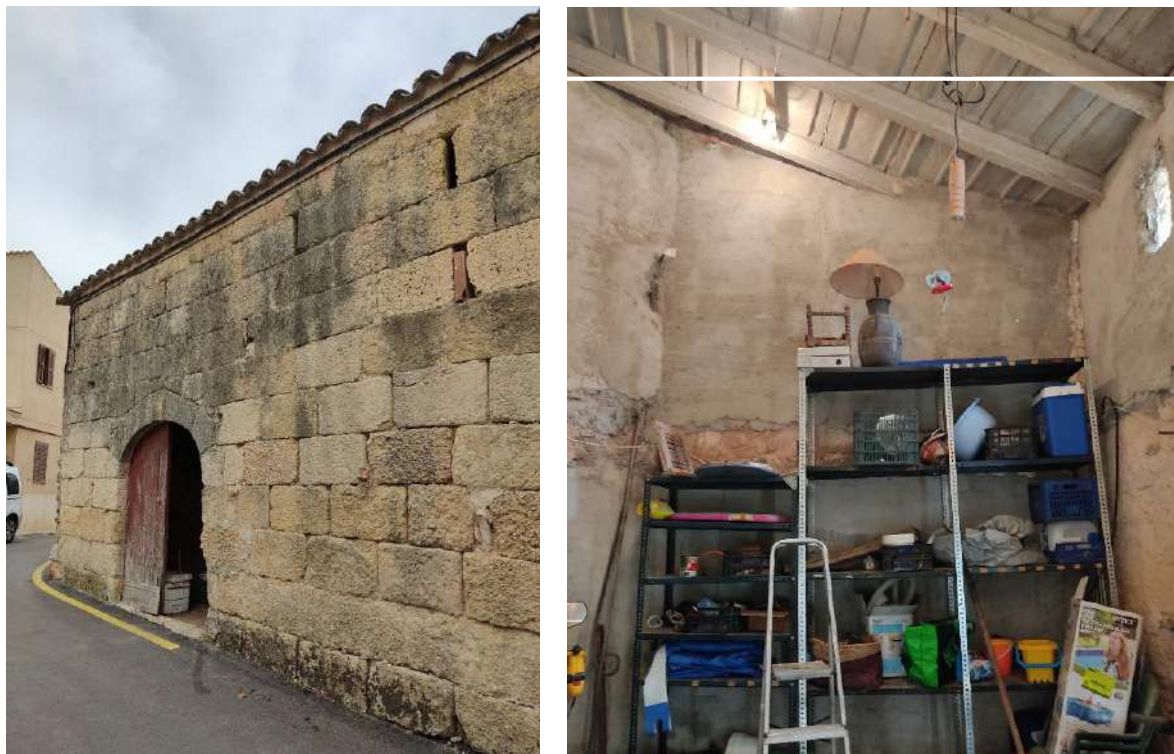
**Figura 2.** Vista general de l'immoble del C/ Penya 1 (a l'esquerra) i del seu interior (a la dreta).

A nivell arquitectònic, l'immoble disposa d'una sola planta amb coberta inclinada de teules àrabs amb embigat de bigues i revoltos de formigó. La façana principal de l'edifici està construïda amb mitjans de marès i morter mallorquí sense cap tipus d'atarracat exterior (Figura

2). En canvi, les parets interiors són de paredat de pedres irregulars i morter. La façana principal és bastant sòbria. A l'esquerra del frontis hi ha una portassa adovellada amb peces de marès i portes de fusta. Aquest element es troba en regular estat de conservació. De fet, s'observen algunes remodelacions per reforçar l'estructura realitzades amb formigó. L'immoble no presenta cap altre obertura cap a l'exterior, tan sols una sèrie de petits espais a mitja alçada per ventilar l'aire

A l'interior no s'observa cap tipus de pavimentació ja que s'utilitzà el terreny natural de roca com a trespol. Tot sembla indicar que l'indret, que actualment correspon a l'immoble del carrer Penya 1, era un espai públic o corral que ocupava bona part de la façana posterior de l'edifici del Carrer Portellada. En algun moment encara per determinar (probablement en torn al segle XIX o principis del segle XX), s'amortitza aquest espai lliure amb la construcció d'un edifici que s'emprà fonamentalment com a pallissa per guardar-hi els animals. Actualment aquest espai s'utilitza com a magatzem.

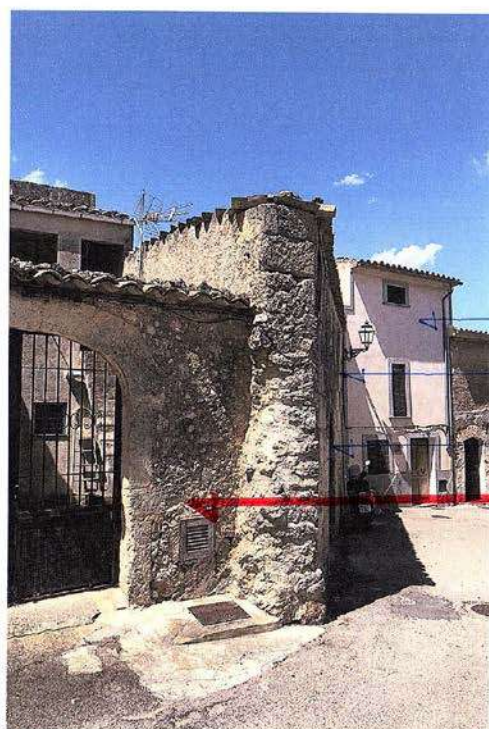
La fotografía del portal que aparece en la ficha el catálogo CO-10 es la que aparece parcialmente en la siguiente fotografía:

C/ PENYA, 1 (OBJECTE DEL PROJECTE)

C/ Portellada, 25 / PENYA  
S'INDICA AL CROQUIS LA PORTASSA D'ARC CARPANEL  
I DOVELLES DE MARÉS QUE DONA ACCÉS A UNA PETITA  
CARRERA QUE S'HAN DE PRESERVAR SEGONS LA FITXA  
PORCIO DE FAÇANA DE L'IMMOBLE CATALOGAT (CO-10)  
UBICADA AL C/ PENYA

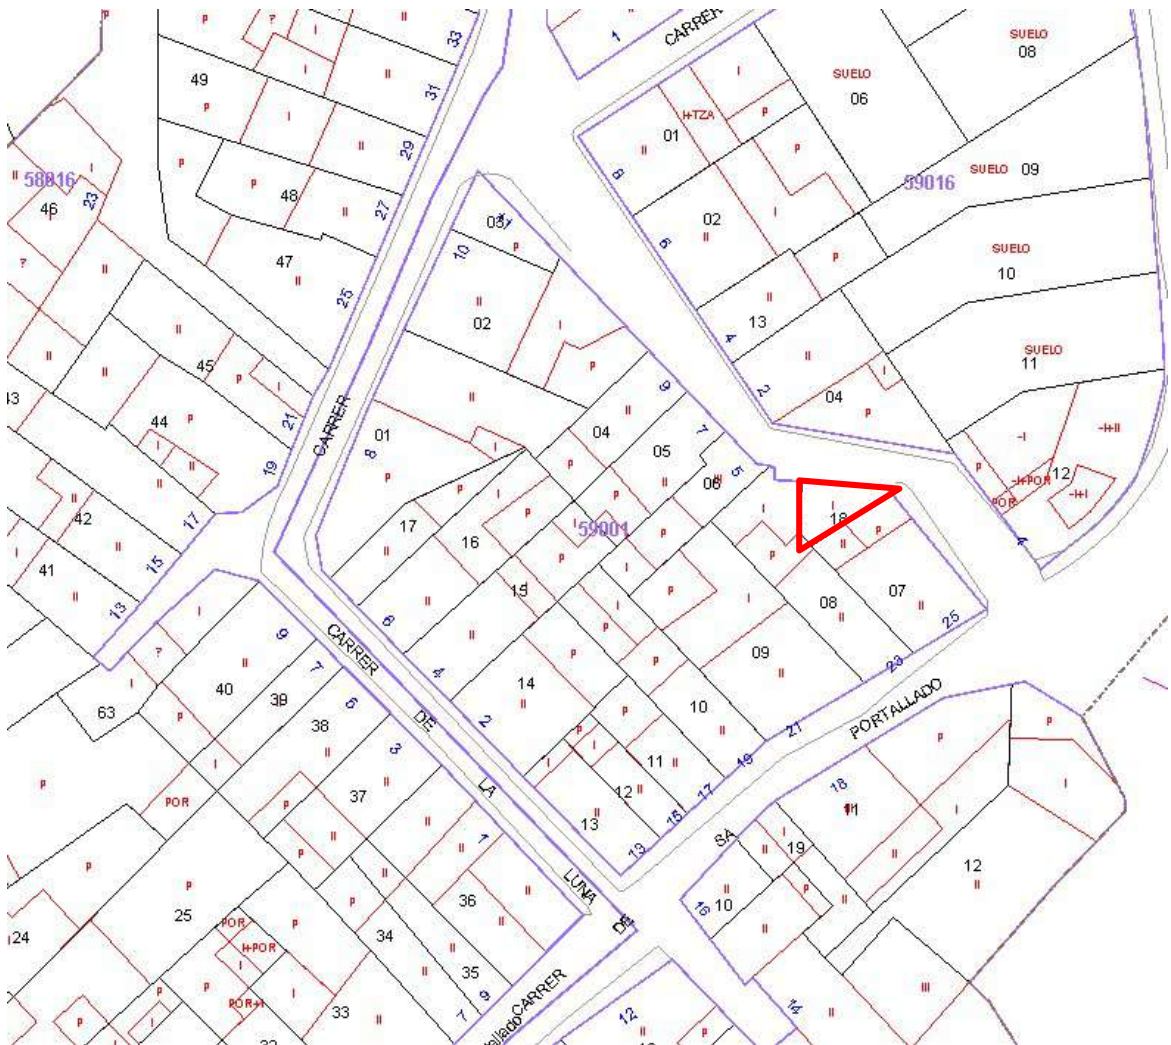
Figura 3.1. Plànol del cadastre amb la situació de l'immoble afectat per la modificació del catàleg  
(Font; IDEIB)

La parcel·la ocupa una superfície construïda d'uns 28 m<sup>2</sup>. El solar està integrat dins una illeta de cases de planta irregular delimitada per el Carrer de la Penya al nord, el Carrer de Sa Portellada a l'est i el Carrer de Sa Lluna al sud i a l'oest (Fig. 3.1).

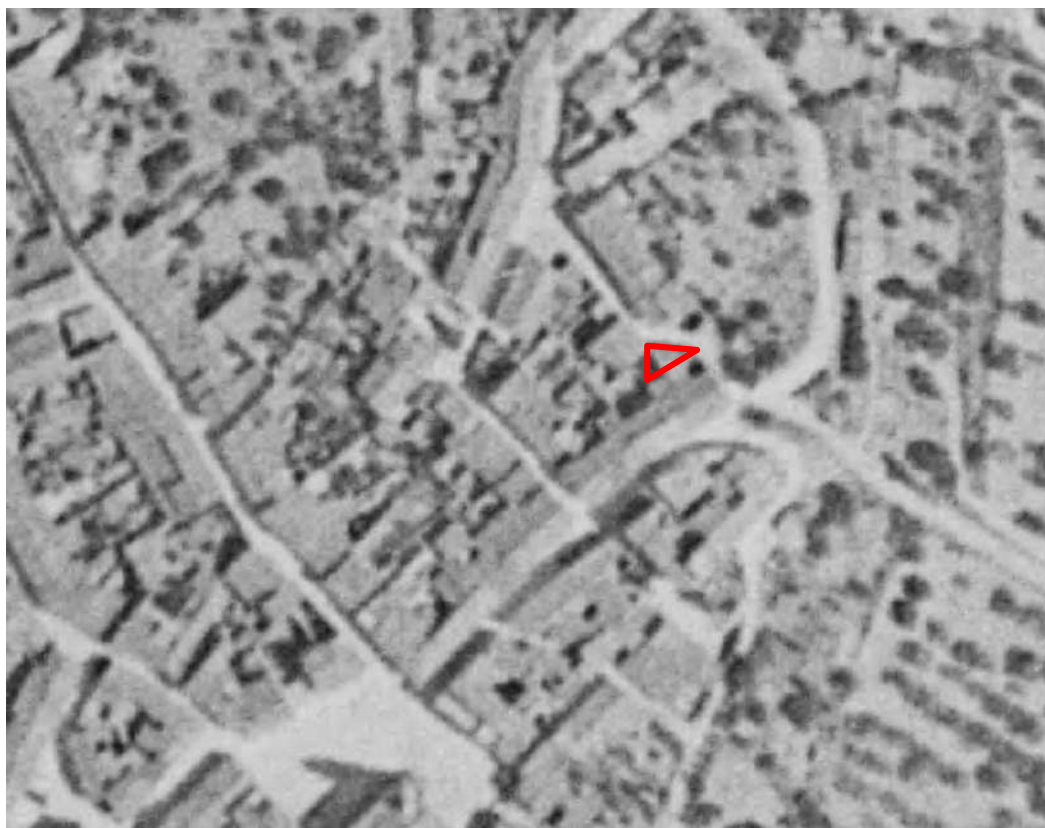
Figura 3.3. Fotografia aèria de 1956 amb la situació de l'immoble (Font; IDEIB)

L'immoble afectat per la modificació de catàleg està situat al Carrer Penya número 1 de Costitx (Referència Cadastral 5900118DD9950S0001KY). Segons dades extretes de la Seu Electrònica del Cadastre del Ministeri d'Hisenda i Administracions Públiques, la data de construcció d'aquest immoble és de 1800. Les característiques arquitectòniques indiquen que podria tractar-se d'un edifici construït cap el segle XIX o principis del segle XX. En aquest sentit, tan sols podem aportar que l'immoble ja apareix edificat a la fotografia aèria de 1956 (Fig. 3.3).

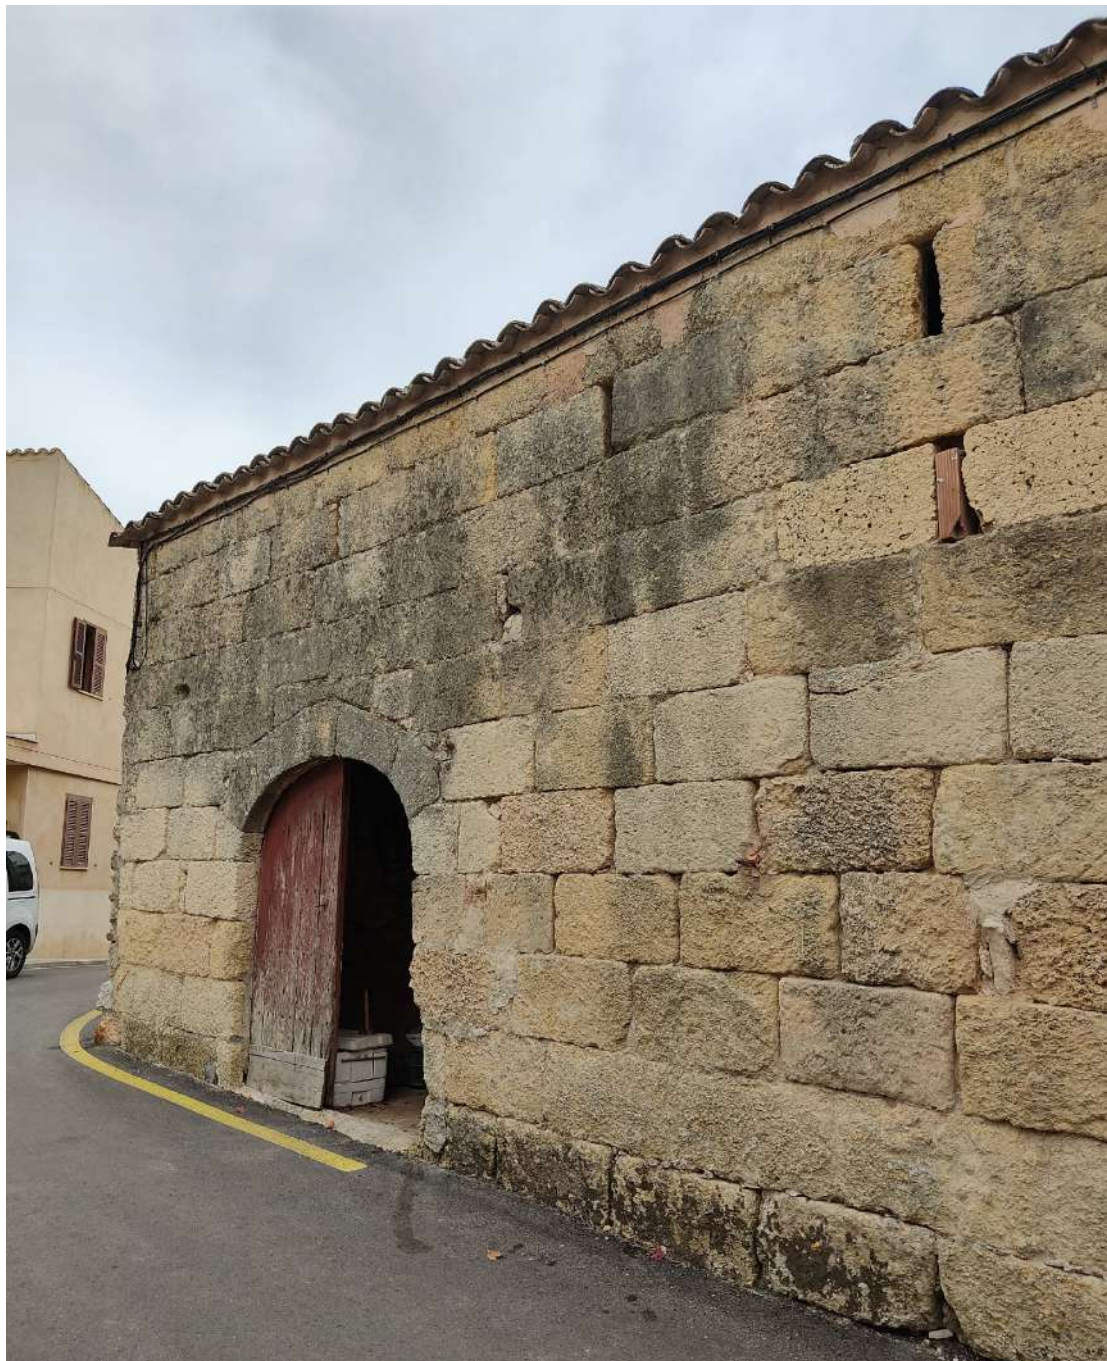
Figura 3.4. Vista general de la façana de l'immoble del carrer Penya 1 de Costitx

Cal tenir en compte que l'immoble nº 1 i nº 3 formarien part del mateix immoble, però amb el pas del temps van separar-se en dues propietats diferents. Actualment, la parcel·la del nº 1 està ocupada per un magatzem entre mitgeres de planta baixa. A nivell arquitectònic, l'immoble disposa d'una sola planta amb coberta inclinada de teules àrabs amb embigat de bigues i bovedilles de formigó. La façana principal de l'edifici està construïda amb mitjans de marès i morter mallorquí sense cap tipus d'atarracat exterior (Fig. 3.4). En canvi, les parets interiors s'aixecaren amb paredat de pedres irregulars i morter. La façana principal és bastant sòbria. A l'esquerra del frontis hi ha una portassa adovellada amb peces de marès i portes de fusta (Fig. 3.5). Aquest element es troba en regular estat de conservació. De fet, s'observen algunes remodelacions per reforçar l'estructura realitzades amb formigó. L'immoble no presenta cap altre obertura cap a l'exterior, tan sols una sèrie de petits espais a mitja alçada per ventilar l'aire.
